SYNDICAT INTERCOMMUNAL DES EAUX DE LA REGION DE BIOL

CAPTAGES ROSTAING, BUTTIN ET BILLAT

AVIS HYDROGEOLOGIQUE SUR LA DETERMINATION DES PERIMETRES DE PROTECTION

4 avril 2019

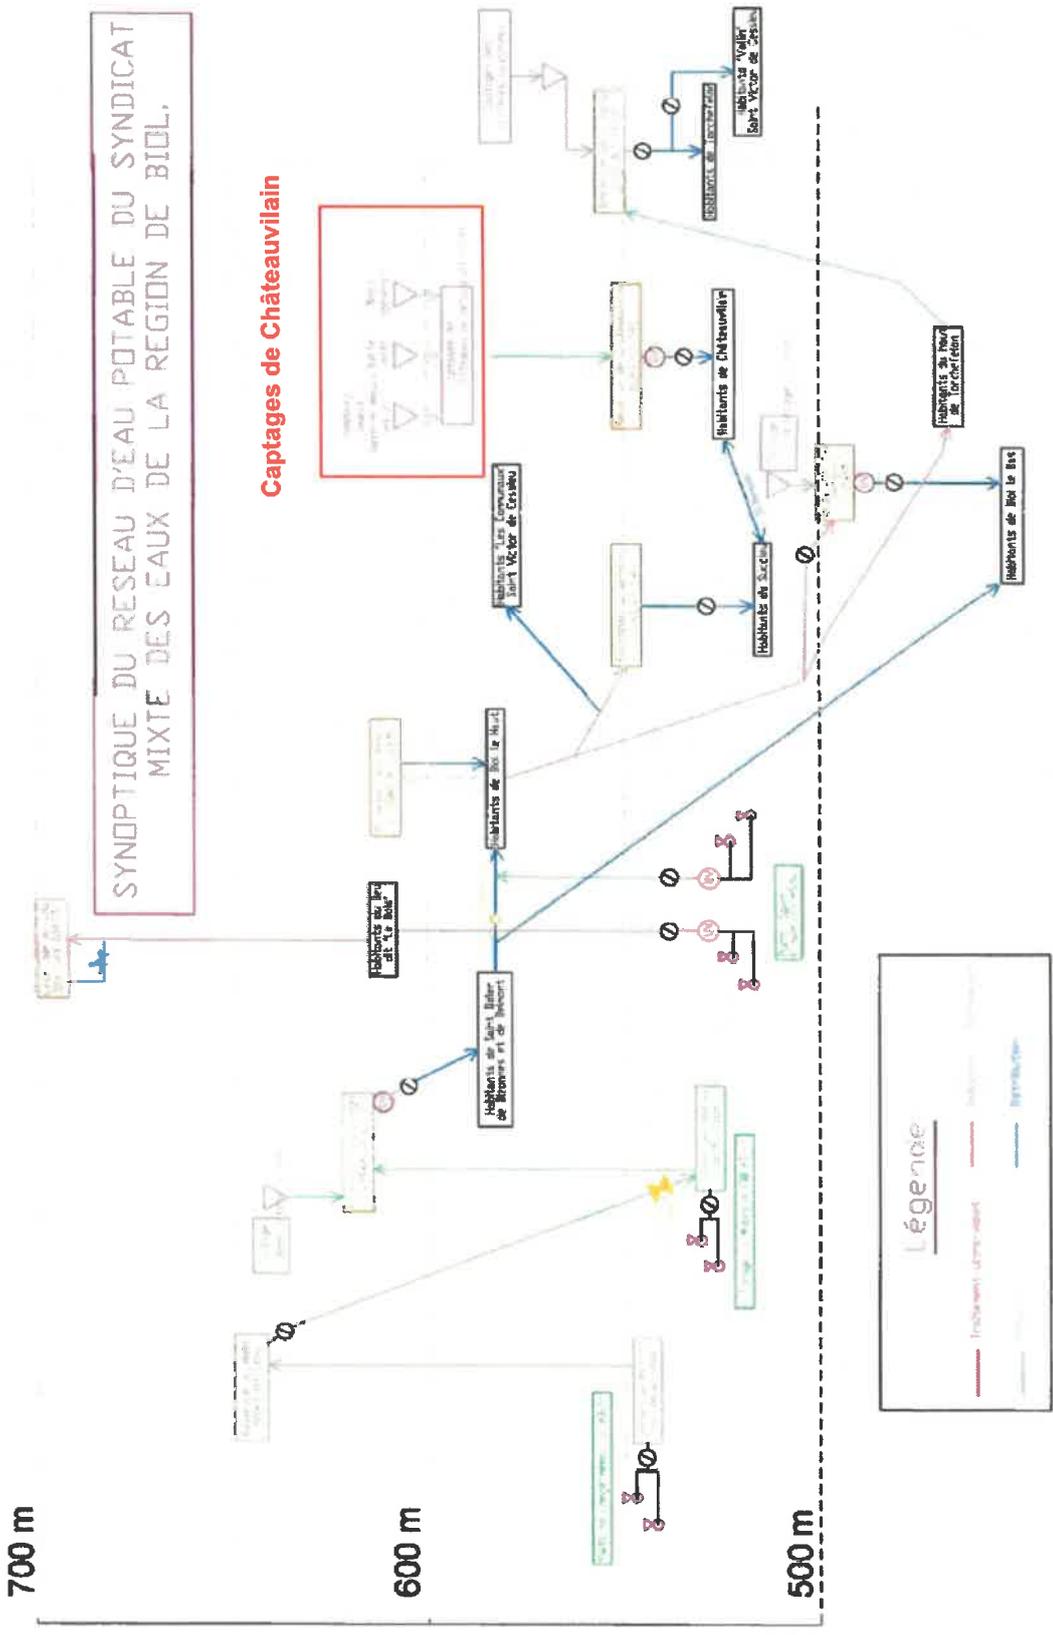
Figure 2 : Synoptique du réseau

La description du réseau d'adduction en eau potable du syndicat est représentée sur la figure 02, page 11.

Elle est divisée en 7 secteurs de distribution dont les caractéristiques sont les suivantes :

Les captages de Châteauvillain alimentent les secteurs 6 et 5.

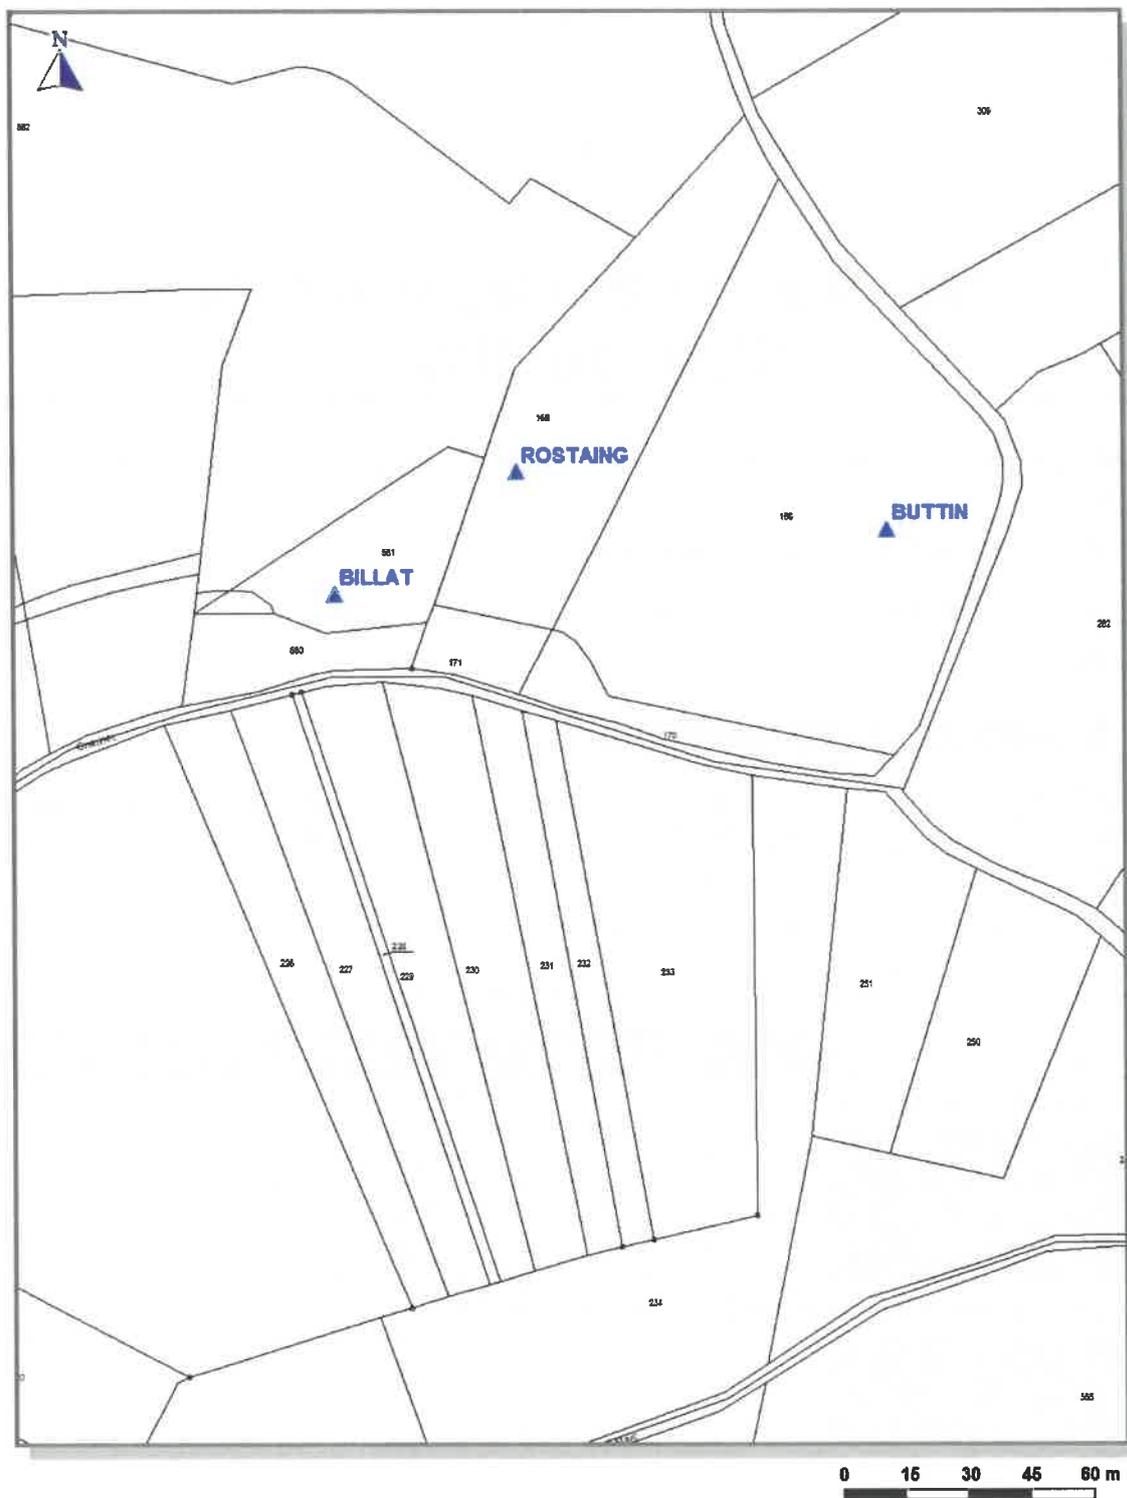
Figure 3 : Plan cadastral

Captage de Rostaing	Captage de Billat	Captage de Buttin
Coordonnées géographiques			
X (RGF93)	882 448 m	882 402 m	882 542 m
Y (RGF93)	6 491 515 m	6 491 484m	6 491 495 m
Z en m NGF	≈ 580 m	≈ 595 m	≈ 590 m
Localisation cadastrale (propriété du SIE de la Région de Biol)			
Section	D		
N° de Parcelle	168	551	169

L'implantation parcellaire est présentée en figure 3, page 15.

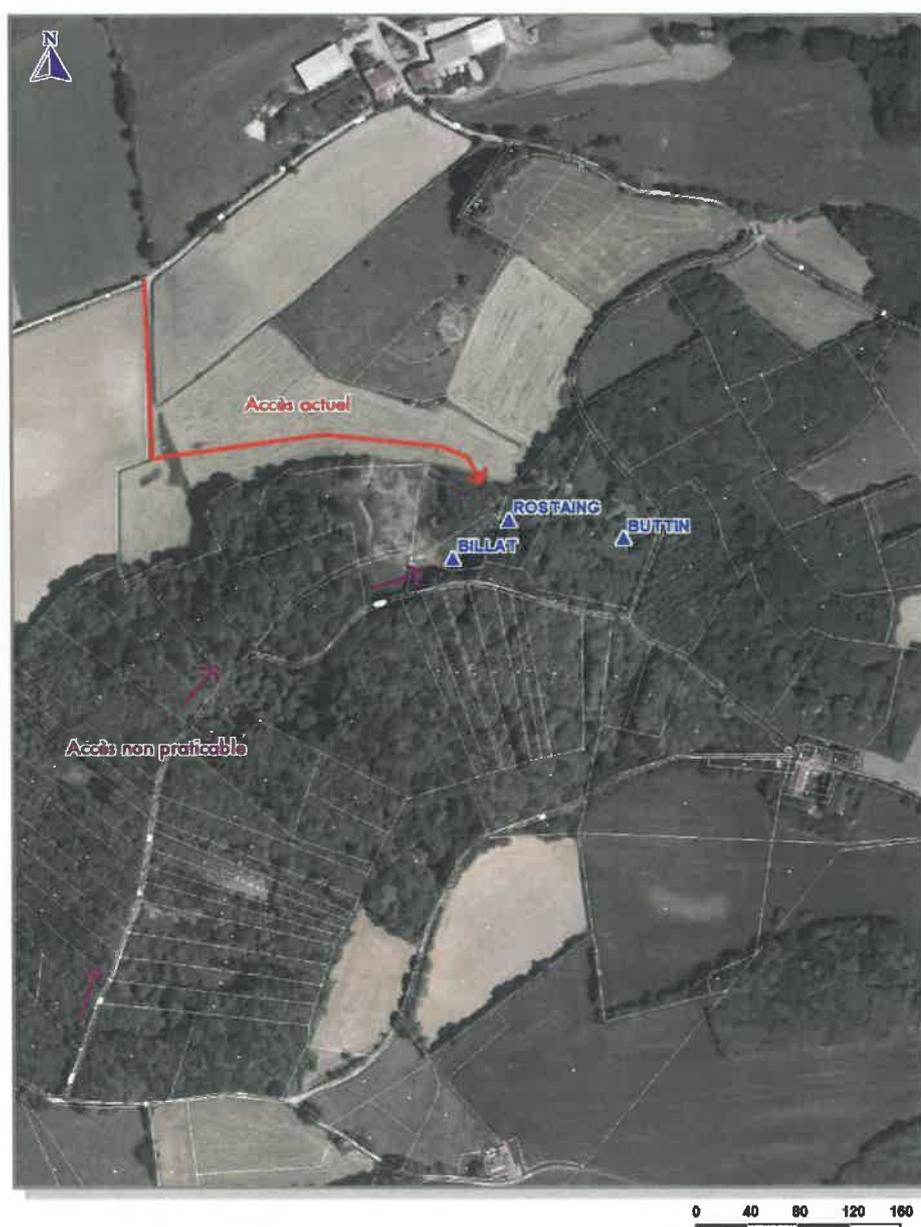
Figure 5 : Environnement immédiat du champ captant

Les captages sont localisés dans une zone boisée sur le versant nord boisé de la Combe du Chatinet. L'ensemble du secteur présente donc une pente générale vers le nord comprise entre 12 et 80 %.

L'accès initial aux captages se réalise au sud depuis le hameau « les Planches » par le chemin rural des bois de Chatinet. Ce chemin situé en amont des captages est actuellement non praticable en véhicule.

Par conséquent, actuellement le SIE de la Région de Biol accède aux captages par le sud via des pâtures privées.

Les captages ne sont pas situés à l'intérieur de périmètres clôturés et fermés par des portails cadenassés.

Aucun fossé périphérique pouvant détourner les eaux de ruissellement des captages n'existe.

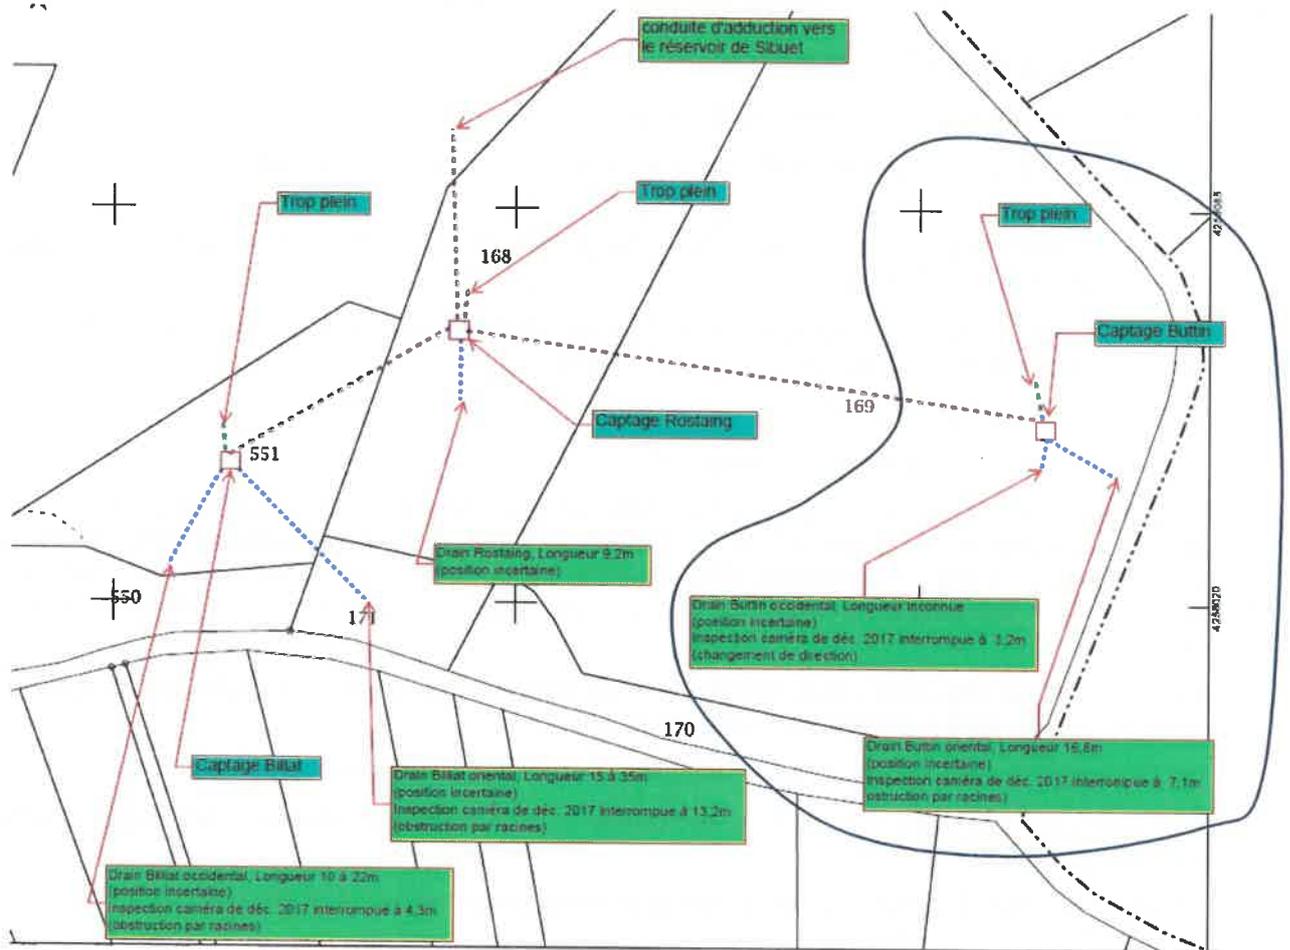
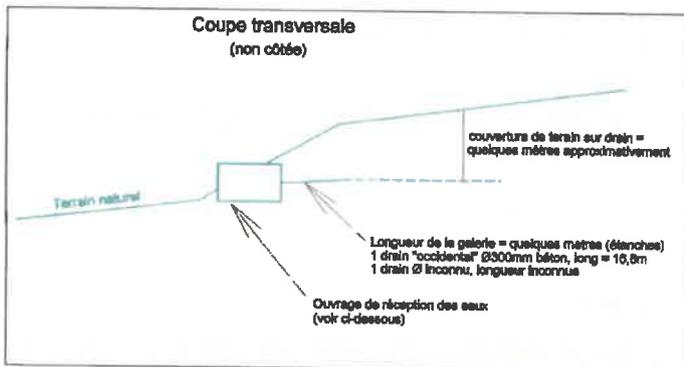
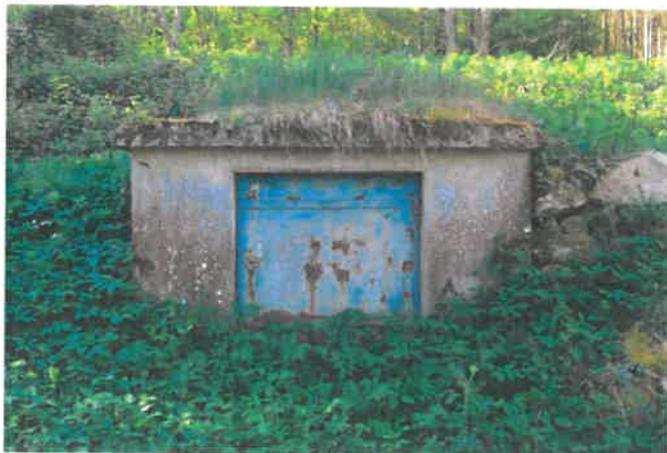
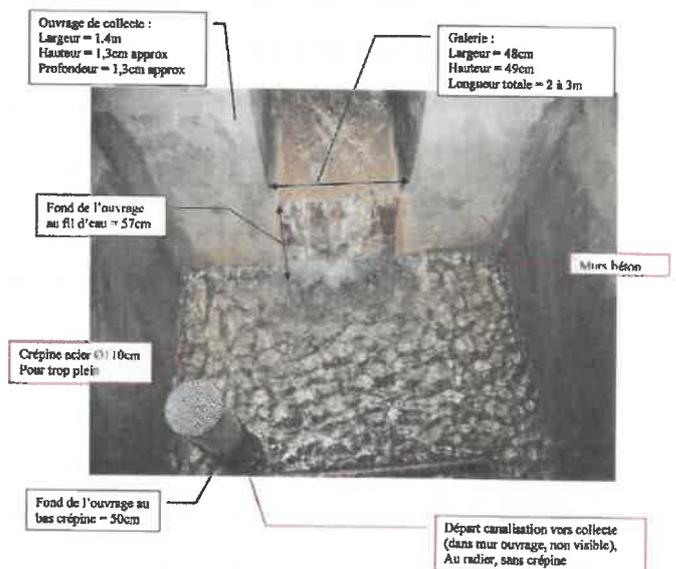
Figure 6 : Captage de Buttin (Source : Rapport ECE)

Le captage est un ouvrage en béton rectangulaire, semi-enterré. L'accès se fait par une porte fermée à clé.

L'examen de l'ouvrage de captage ne révèle aucun dysfonctionnement des équipements hydrauliques (vanne...). Les ouvrages métalliques sont corrodés (échelle, bonde de vidange...).

Les défauts relevés sur le captage sont les suivants :

- ✚ présence de végétation sur le toit pouvant entraîner à terme une dégradation du captage ;
- ✚ présence d'arbres à proximité des drains pouvant induire à terme un colmatage des drains par les racines ;
- ✚ absence d'aération sur le captage ;
- ✚ absence de périmètre clôturé autour de l'ouvrage.

- ✚ d'élaguer des arbres au droit des drains (sans dessouchage afin de préserver les drains) ;
- ✚ de nettoyer les drains via un procédé mécanique (brossage) si on observe une baisse de productivité importante ;
- ✚ d'amélioration l'étanchéité de la porte ;
- ✚ de mettre en place d'une aération au niveau de la porte ;
- ✚ de mettre en place une crépine sur la canalisation de départ ;
- ✚ de maintenir le nettoyage et la désinfection régulier de l'ouvrage ;
- ✚ de réaliser un périmètre clôturé autour de l'ouvrage (mise en place d'un portail cadenassé..).

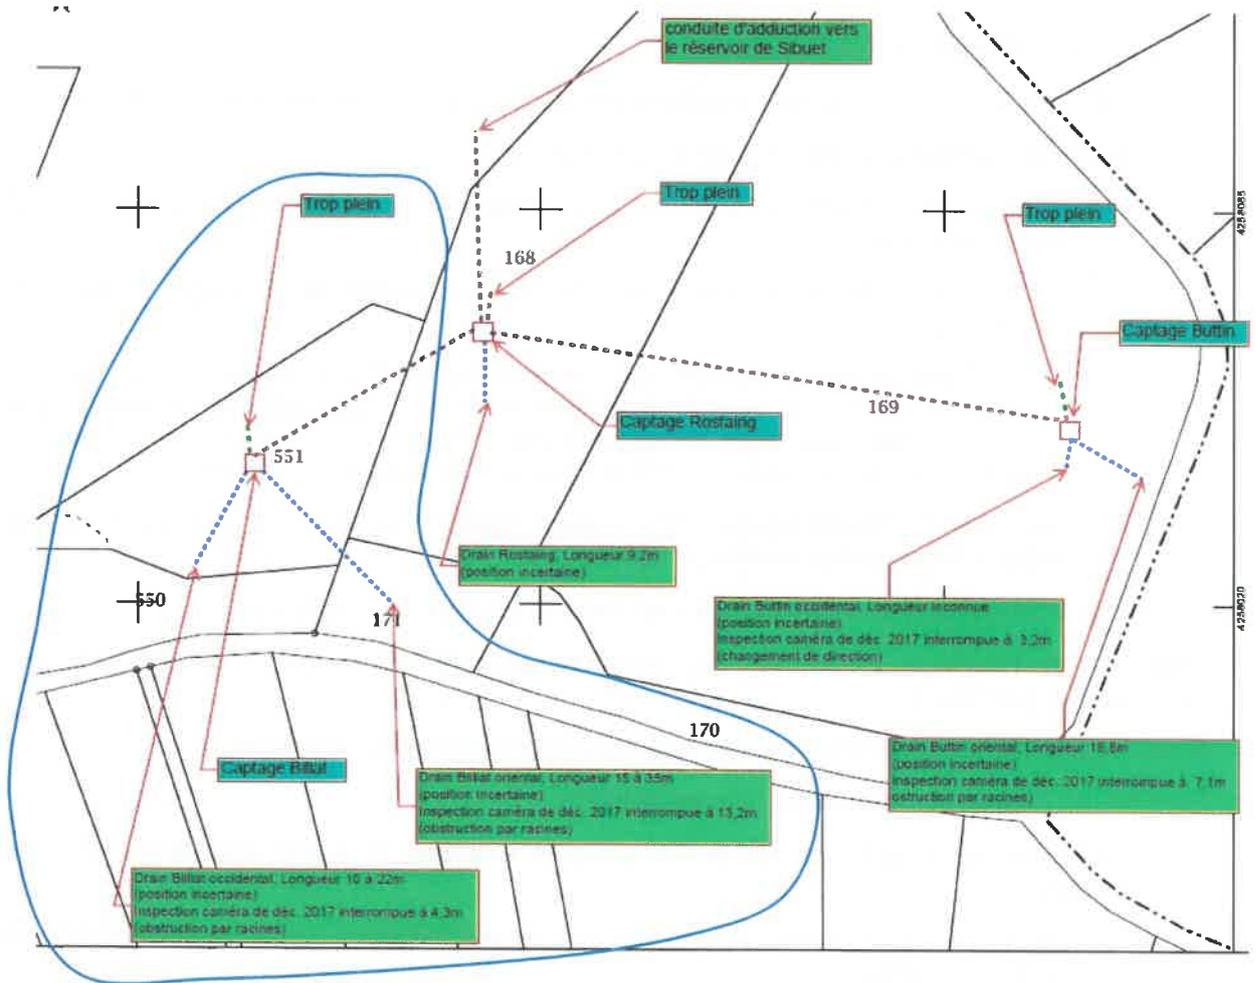
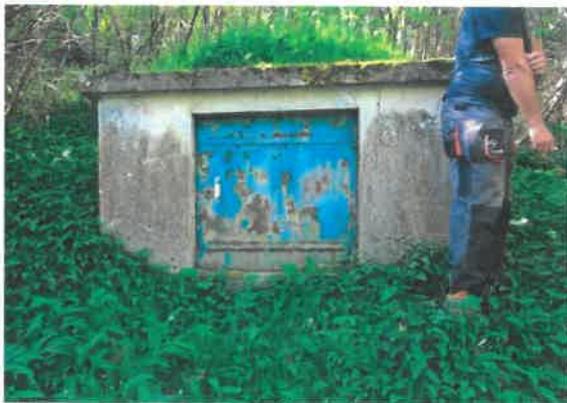
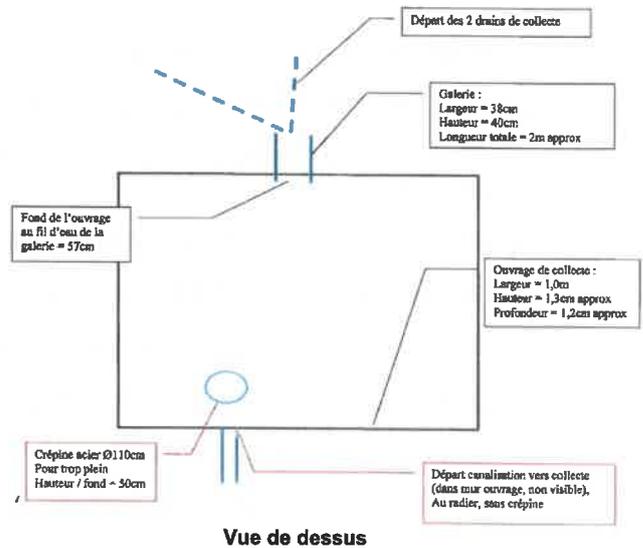
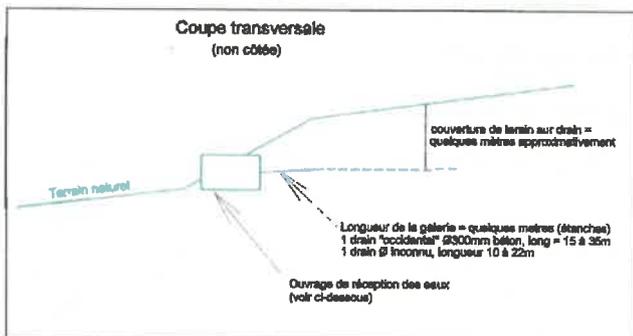
Figure 7 : Captage de Billat (Source : Rapport ECE)

Le captage de Billat est quasi-identique à celui de Butin soit :

Les défauts relevés sur le captage sont les suivants :

- ✚ présence de végétation sur le toit pouvant entraîner à terme une dégradation du captage ;
- ✚ présence d'arbres à proximité des drains pouvant induire à terme un colmatage des drains par les racines ;
- ✚ absence d'aération ;
- ✚ absence de périmètre clôturé autour de l'ouvrage.

- ✚ d'élaguer des arbres au droit des drains (sans dessouchage afin de préserver les drains) ;
- ✚ de nettoyer les drains via un procédé mécanique (brossage) si on observe une baisse de productivité importante ;
- ✚ d'améliorer l'étanchéité de la porte ;
- ✚ de mettre en place d'une aération au niveau de la porte ;
- ✚ de mettre en place une crépine sur la canalisation de départ ;
- ✚ de maintenir le nettoyage et la désinfection régulière de l'ouvrage ;
- ✚ de réaliser un périmètre clôturé autour de l'ouvrage (mise en place d'un portail cadenassé..).

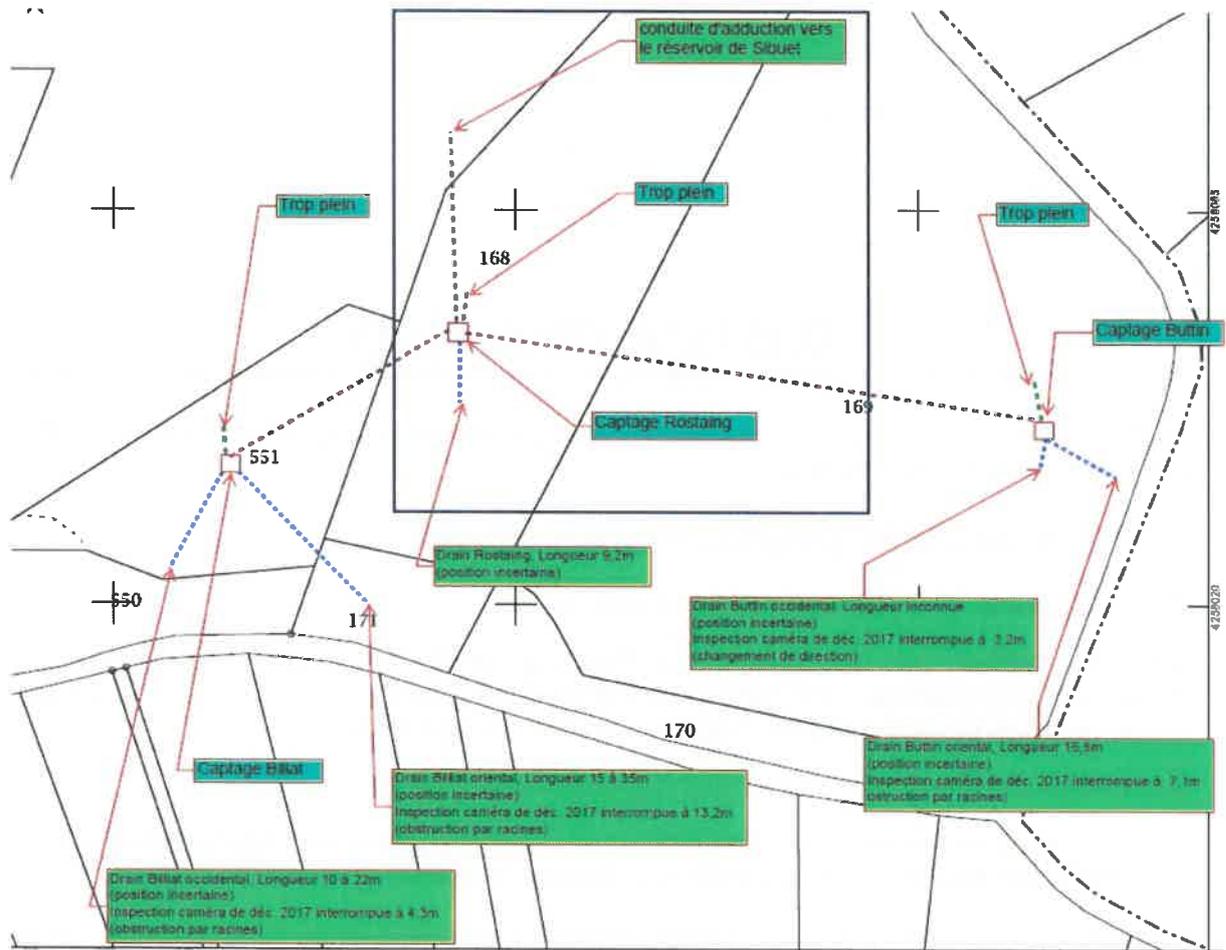
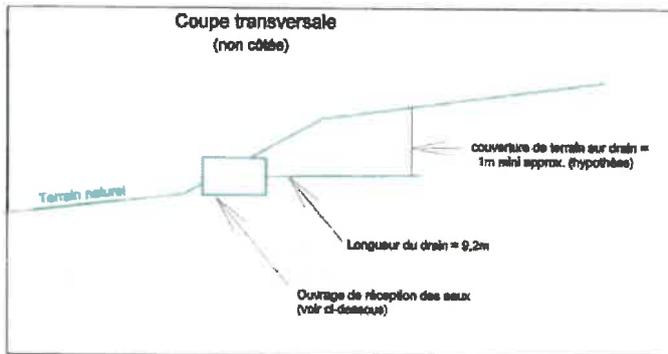
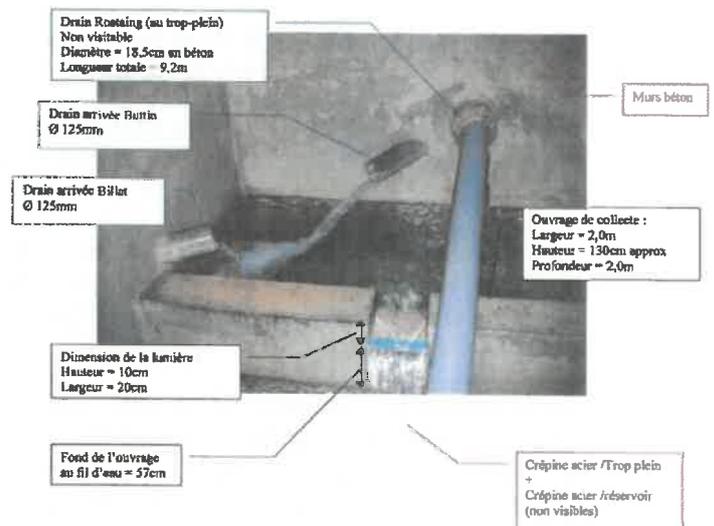
Figure 8 : Captage de Rostaing (Source : Rapport ECE)

Le captage est un ouvrage bétonné, semi-enterré. L'accès se fait par une porte fermée à clé.

Les défauts relevés sur le captage sont les suivants :

- ✚ présence de végétation sur le toit pouvant entraîner à terme une dégradation du captage ;
- ✚ présence d'arbres à proximité des drains pouvant induire à terme un colmatage des drains par les racines ;
- ✚ présence d'insectes ;
- ✚ absence d'aération ;
- ✚ absence de périmètre clôturé autour de l'ouvrage.

Remarque : Depuis 2007, les eaux captées par le captage de Rostaing sont déconnectées du réseau d'adduction pour des raisons de qualité (cf. chapitre suivant).

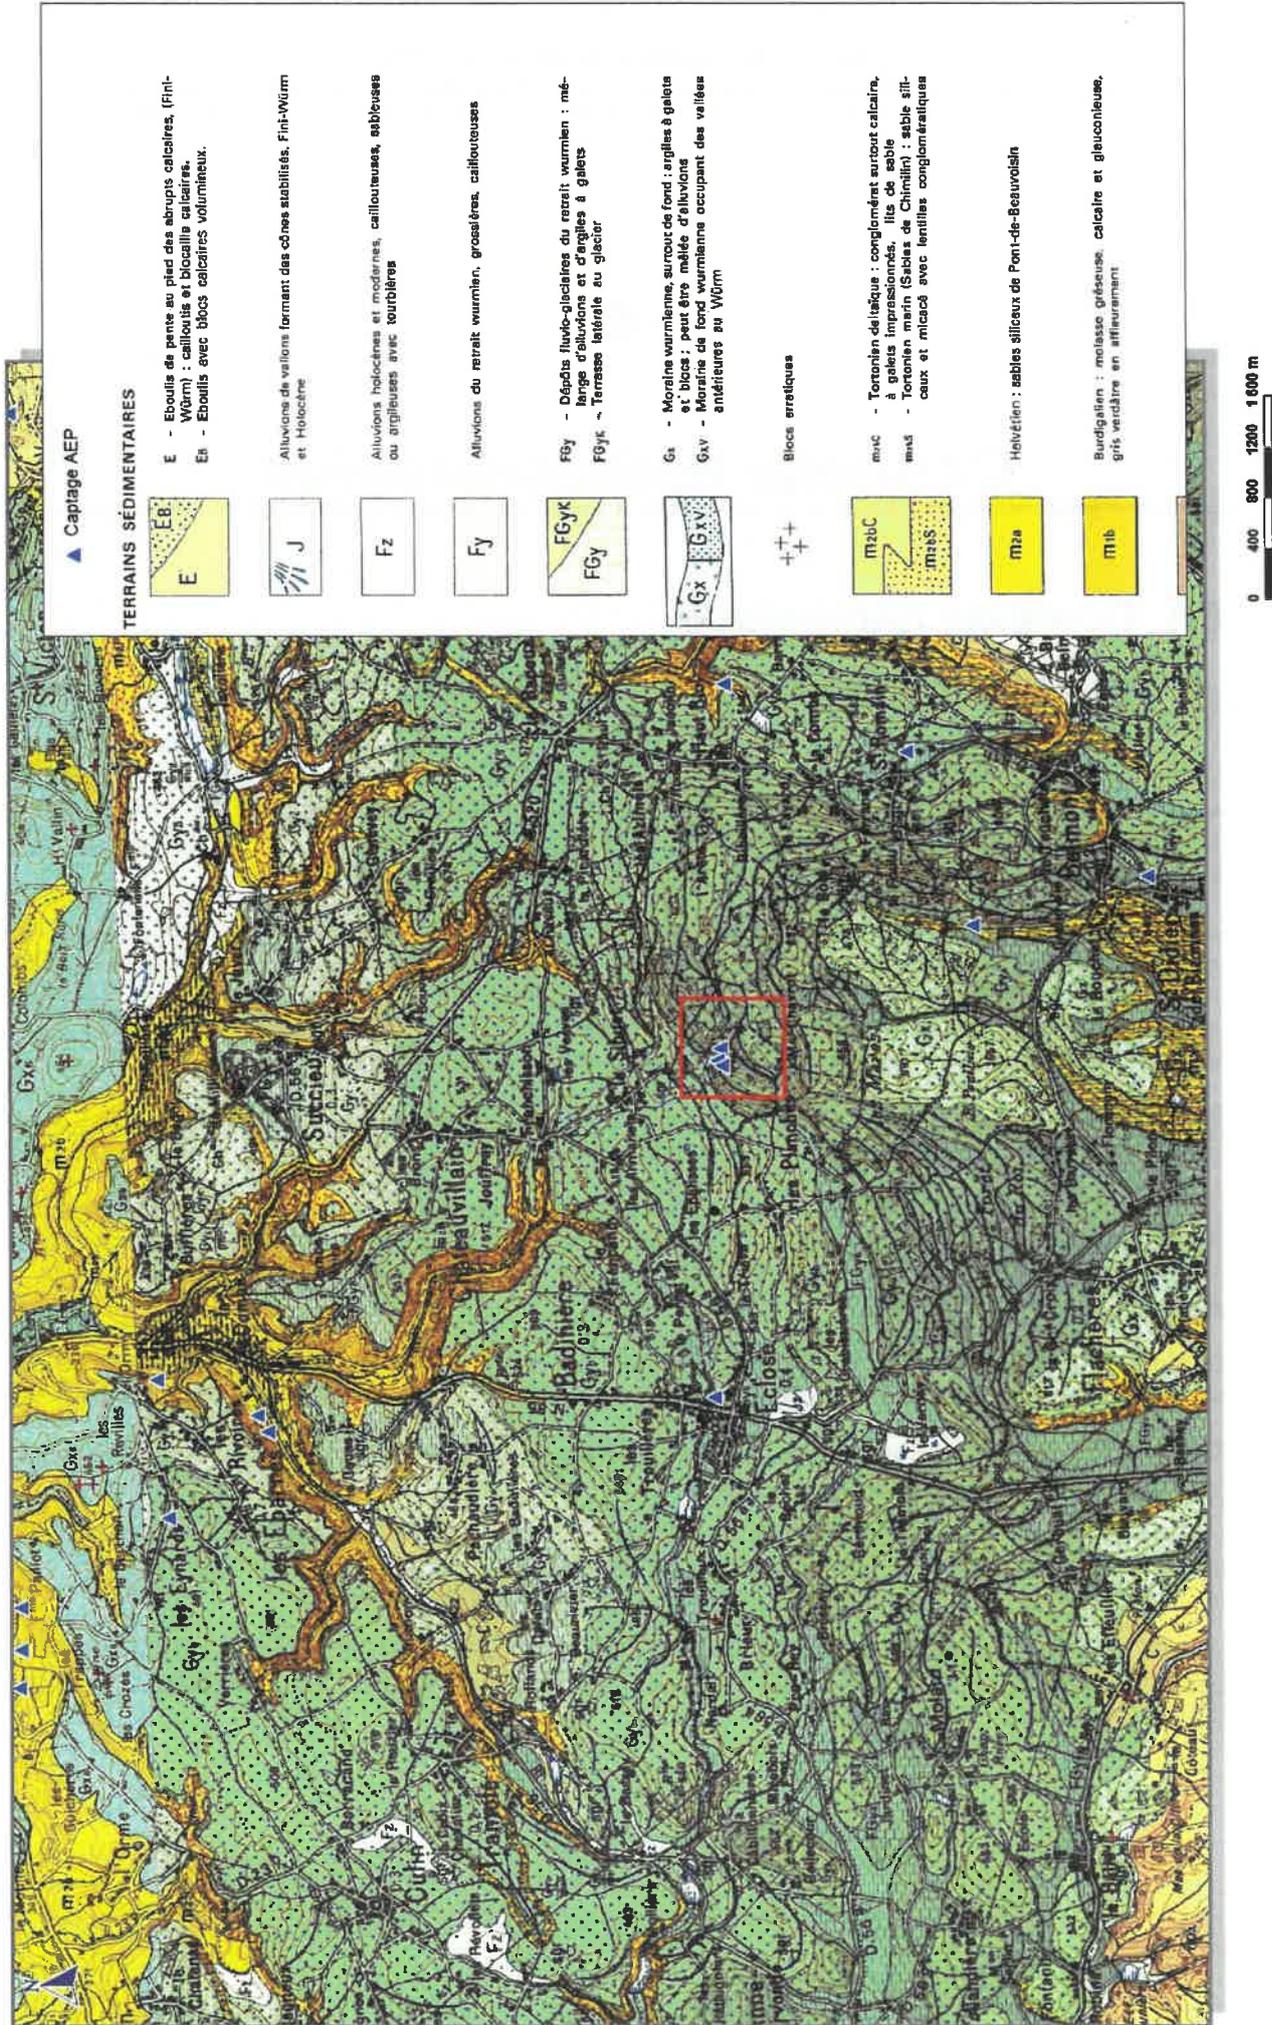
Figure 09

Les sources de Châteauvilain sont des sources de déversement. Elles émergent des formations graveleuses des moraines en faveur du contact avec l'horizon marneux (imperméable).

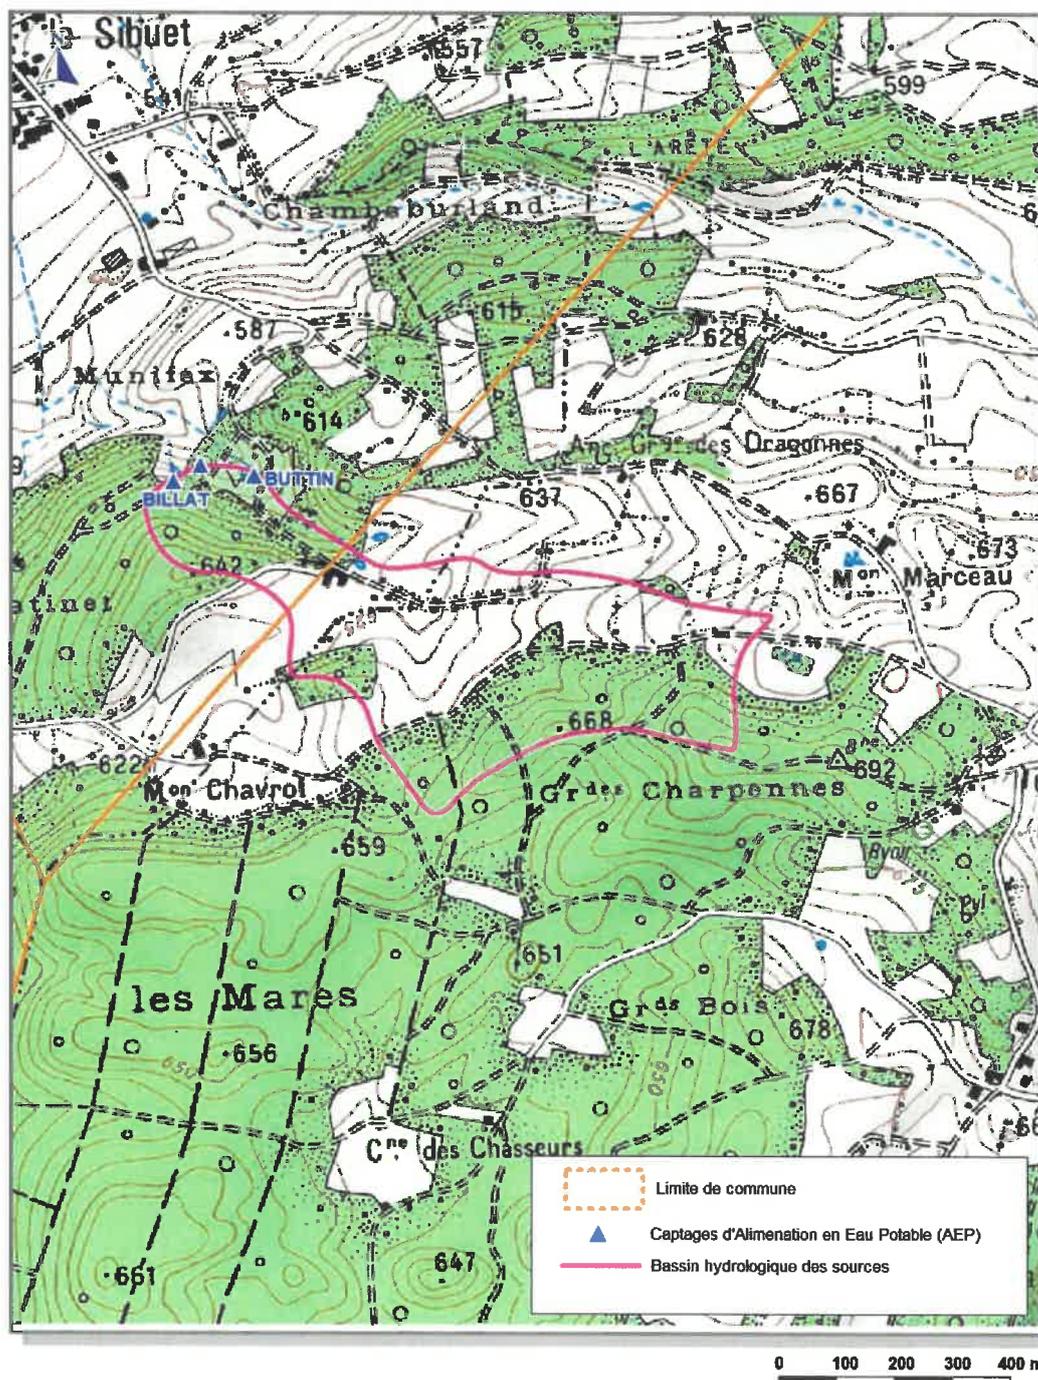
Figure 10 : Bassin hydrologique des captages

D'après les éléments à ma disposition, le bassin d'alimentation des captages correspond au maximum à son bassin hydrologique. La superficie de ce bassin au niveau des captages est de l'ordre 0,26 km².

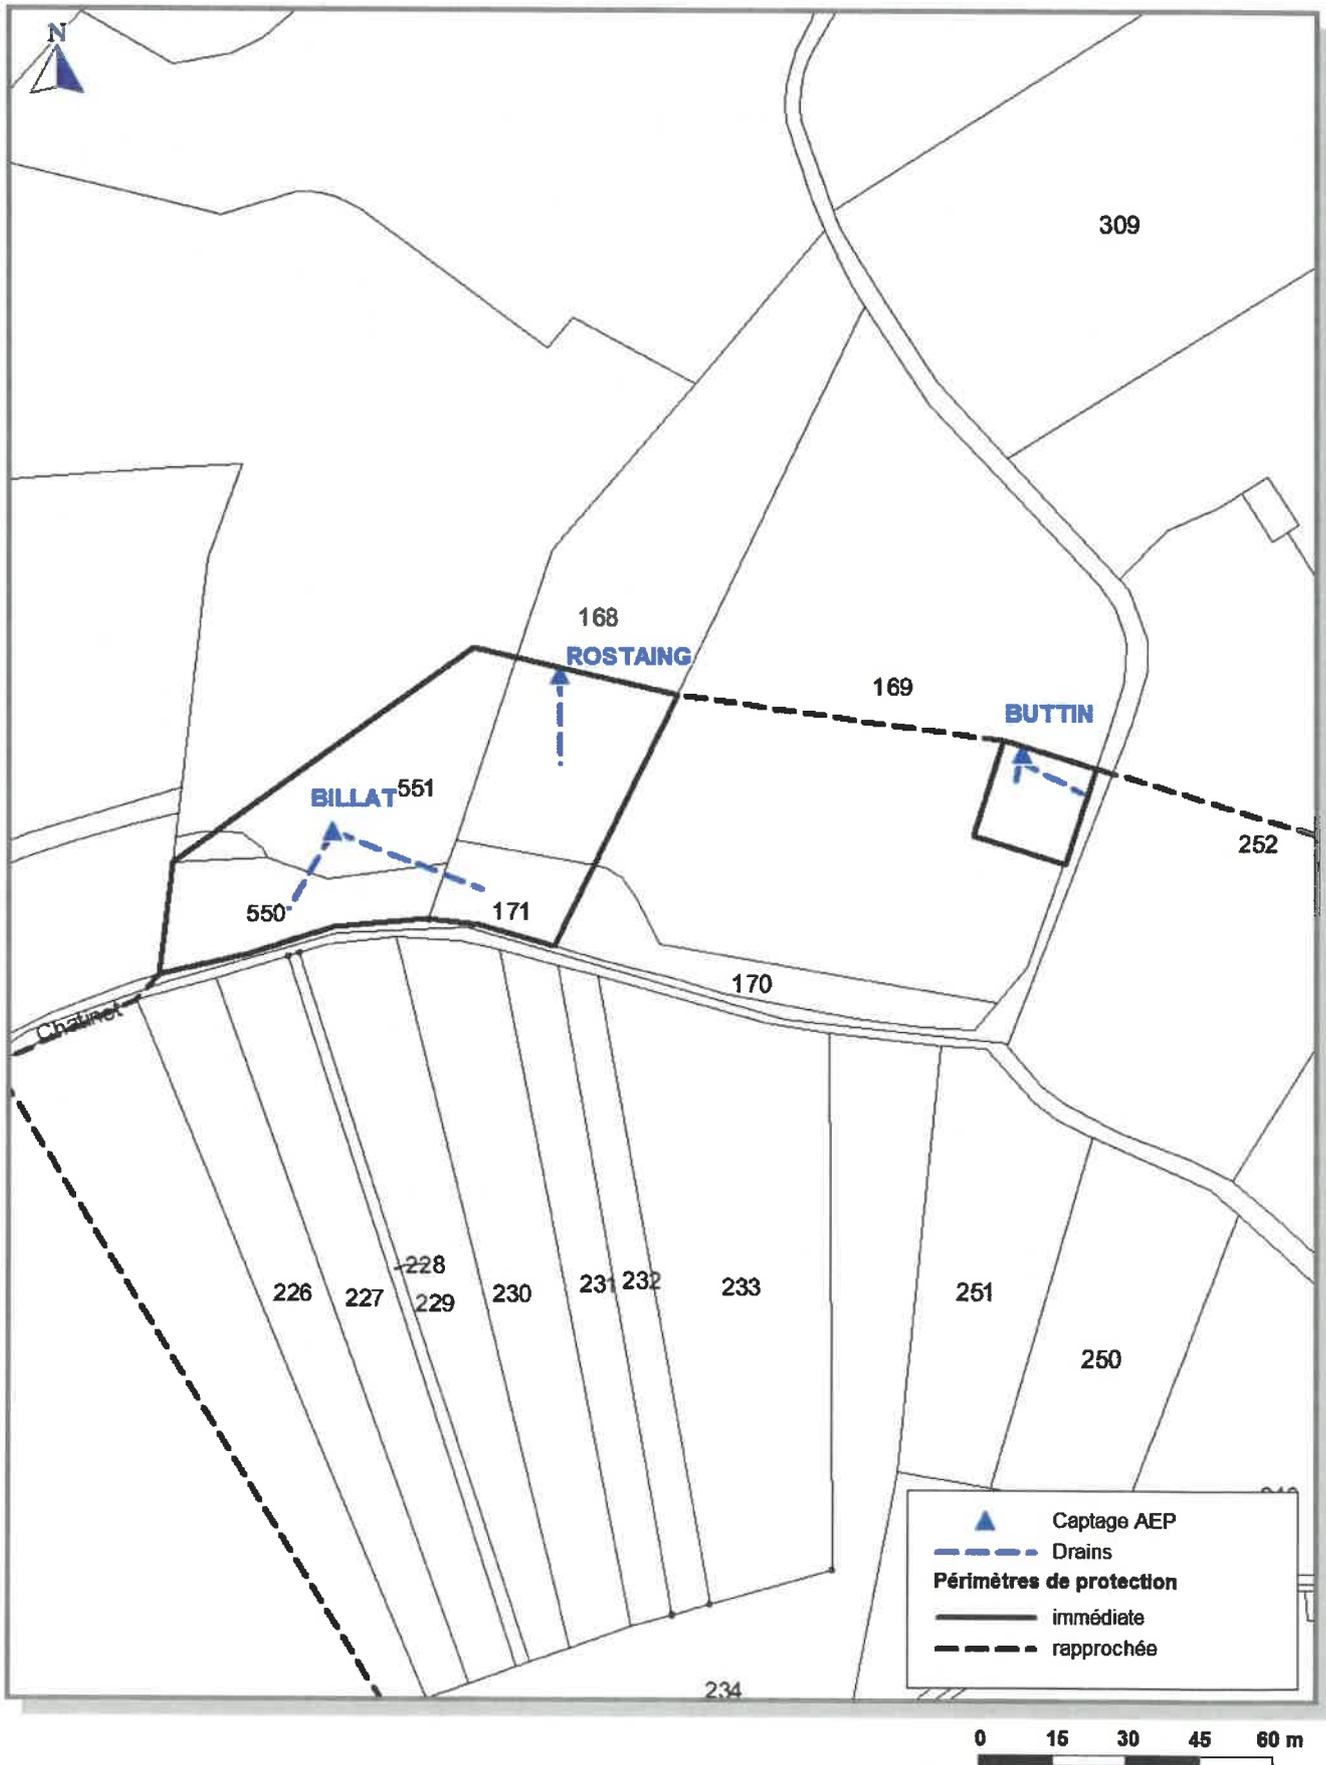
Figure 12 : Tracés des périmètres de protection des captages de Châteauvilain

- ✚ des captages de Billat et Rostaing soit commun et qu'il s'étend au sud jusqu'au chemin rural soit sur les parcelles de Châteauvilain D 168 pp, 171, 550, 551 (surface : 3 900 m²; cf. figure 12, page 44). Les parcelles D550 et D551 appartiennent déjà à la collectivité. La collectivité devra acquérir les parcelles D 168 et 171.
- ✚ du captage de Buttin s'étend à l'est jusqu'au chemin rural et à 20 m au sud, soit pour partie sur la parcelle D 169 de Châteauvilain (Surface 390 m²; cf. figure 12, page 44).

Je ne propose aucun périmètre de protection éloignée.
